RAPPORTO DI PROVA

N. 0200/RP/13

Prova di serraggio a trazione
Prova di frizionamento
Prova di ostruzione della guida
Prova di sollecitazione di serraggio a trazione
Prova di facilità di movimento dell'anta mobile
Prova di durabilità
Prova di depressione simulata

Bracci a geometria variabile, denominati:
"Bracci a Compasso 16"
(cfr. descrizione)

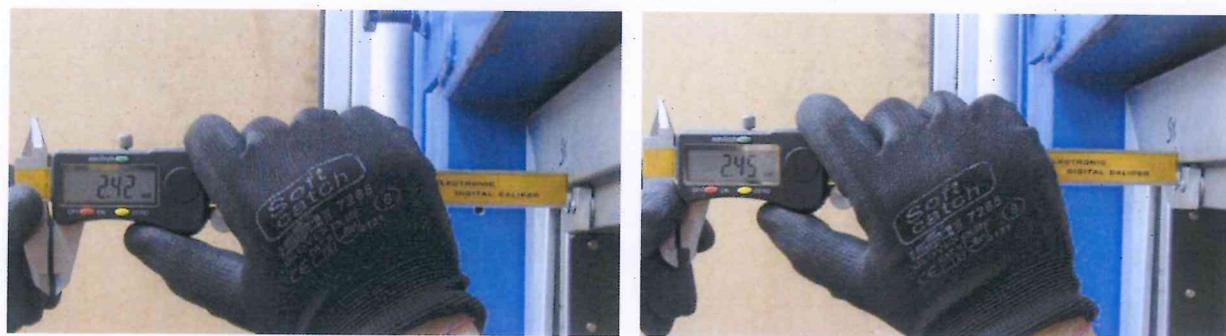
Foto 1 e Foto2. Campione sottoposto a prova durante il test di serraggio a trazione.
